COMUNE DI FORMIA
 PROVINCIA DI LATINA

Verbale di sopralluogo del 04/03/2019. Edificio Scolastico Giovanni Bosco - Penitro

**DOCUMENTAZIONE FOTOGRAFICA: Verbale di sopralluogo del 04/03/2019. Edificio Scolastico
Giovanni Bosco - Penitro**

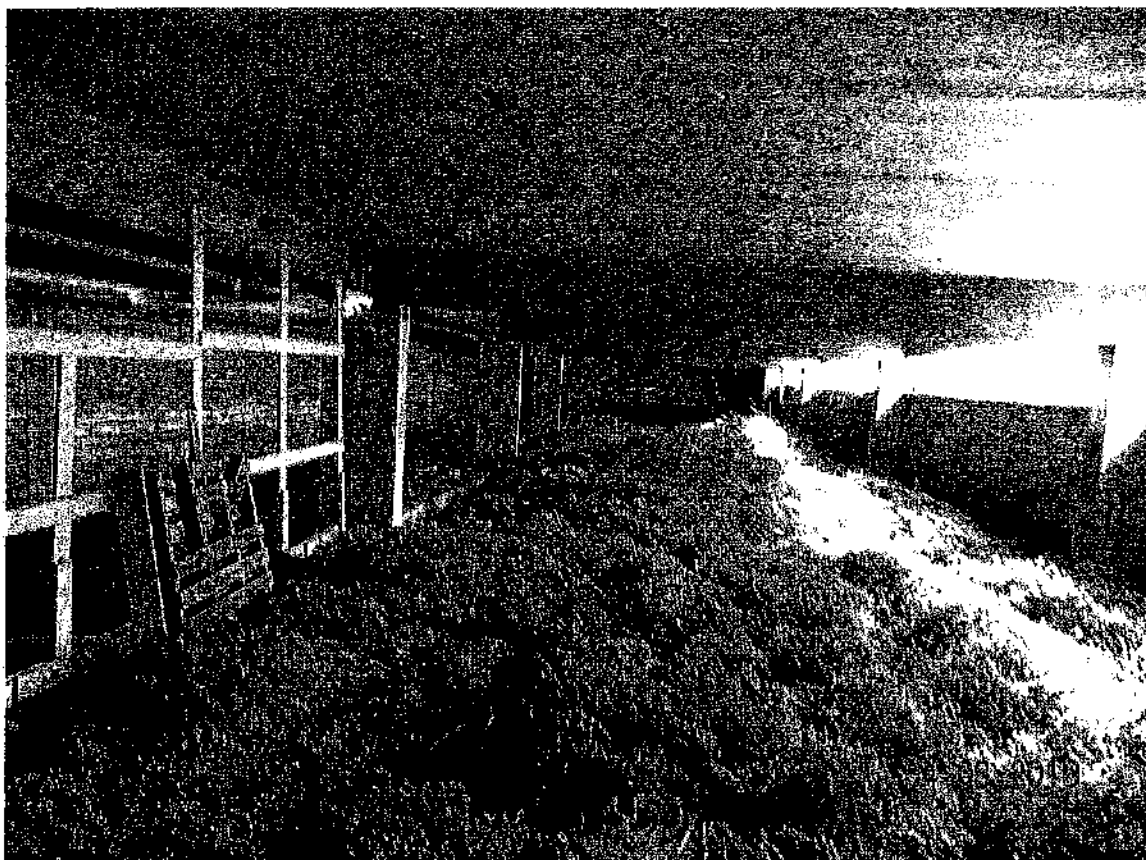
Foto 1. piano interrato.

- il generalizzato stato di degrado del predetto locale deposito; lo stesso si presenta quasi interamente privo di piano di calpestio (ad eccezione del locale caldaia e del locale antincendio), ed invaso da vegetazione spontanea e ristagni di acqua in alcuni dei graticci delle travi rovesce di fondazione;

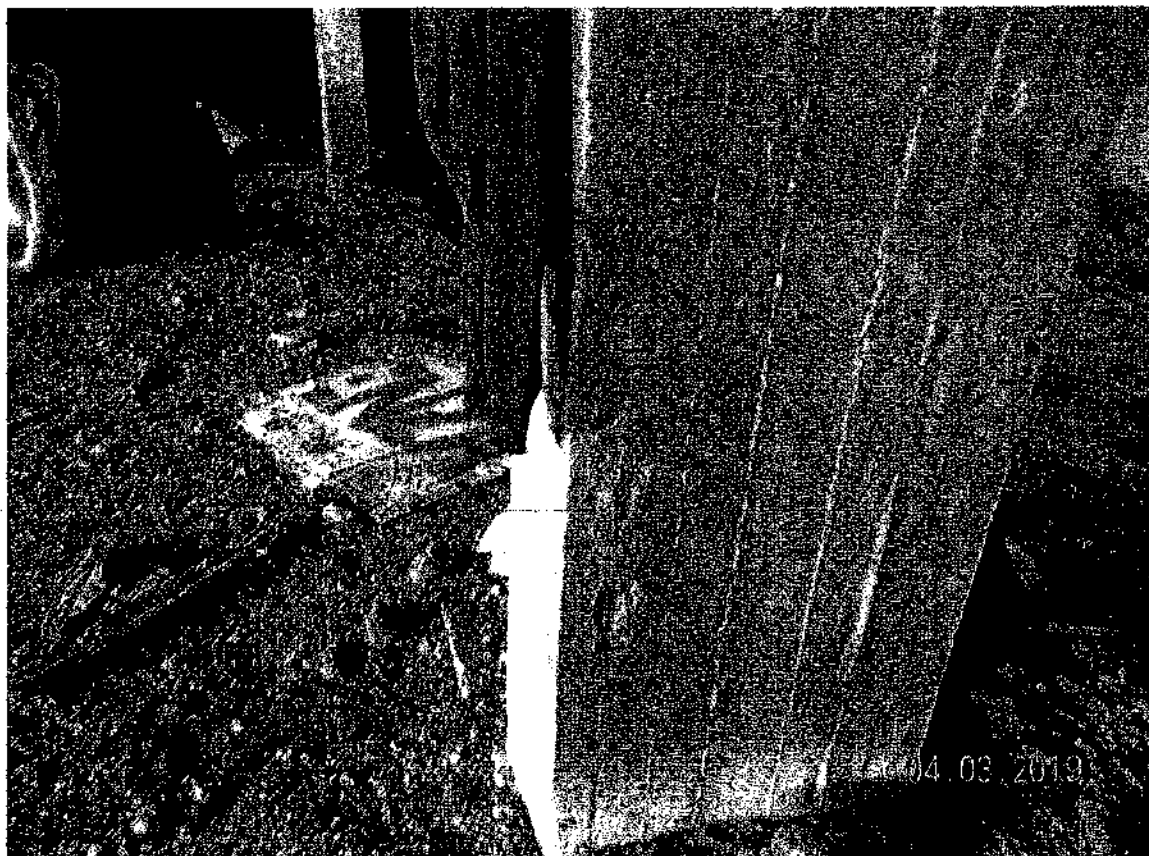
- l'ammaloramento localizzato in alcuni dei pilastri del piano interrato (locale deposito), consistente nell'espulsione di porzioni del calcestruzzo copriferro; tale fenomeno è riscontrato allo stato iniziale;

Foto 2. pilastro piano interrato.

Si rende tuttavia necessario programmare, nel medio tempo, una serie di interventi sistematici di manutenzione straordinaria, dando precedenza al risanamento delle pilastrature del piano interrato ed alla sarcitura delle murature di tompagno in corrispondenza dei giunti tecnici. Tanto si doveva e si resta a disposizione.

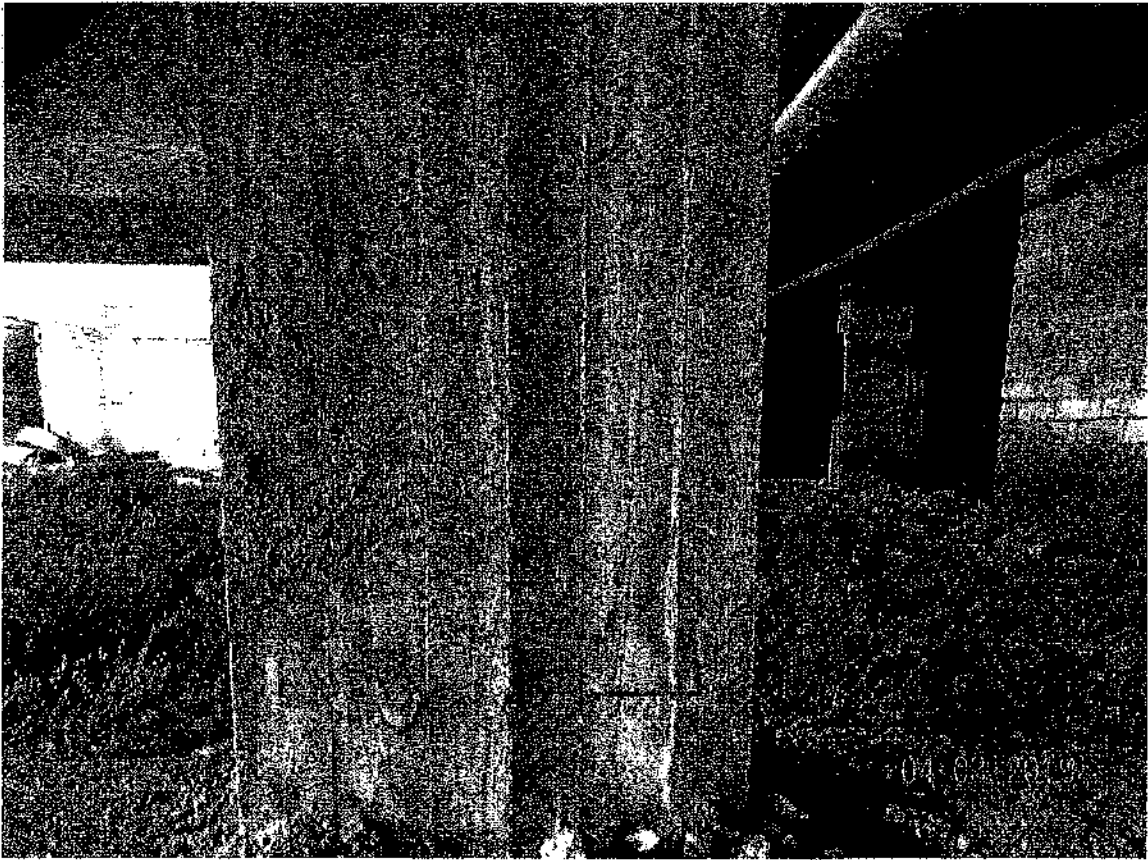
Foto 3. pilastro piano interrato.

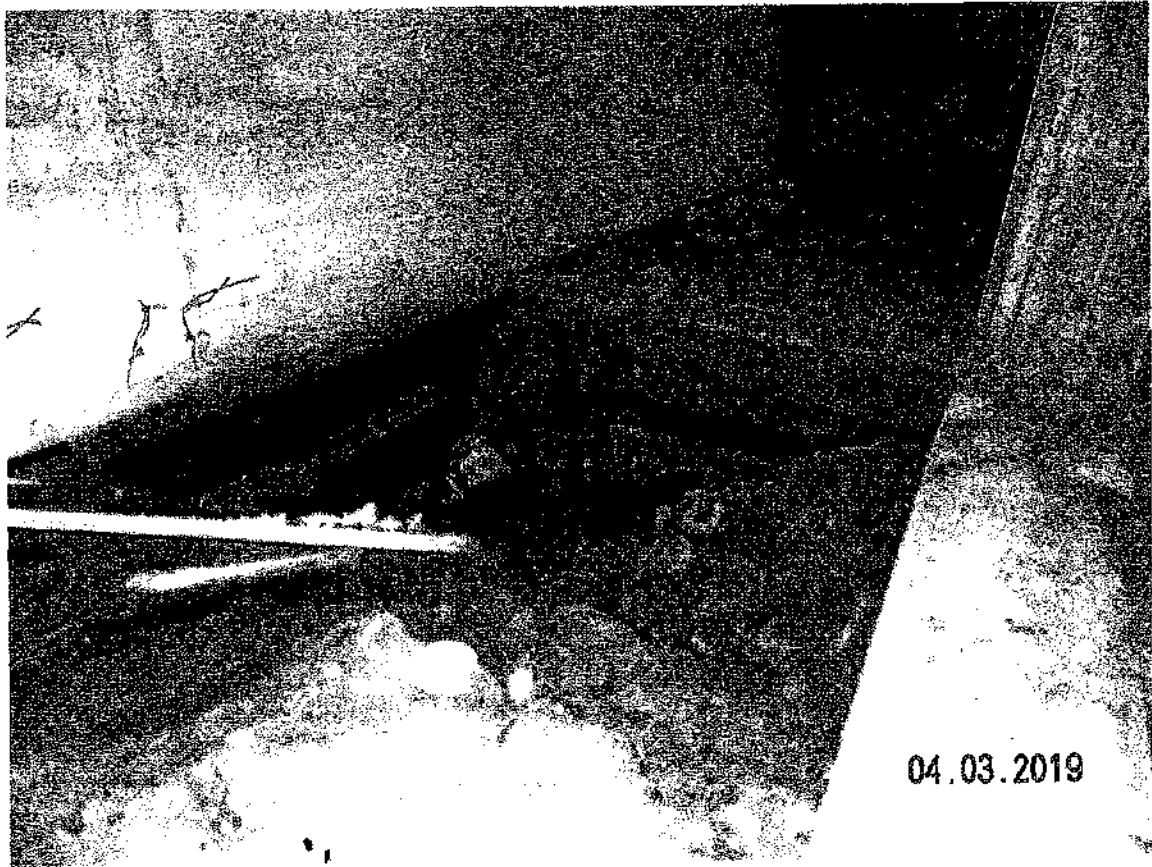
Foto 5. graticcio travi di fondazione.

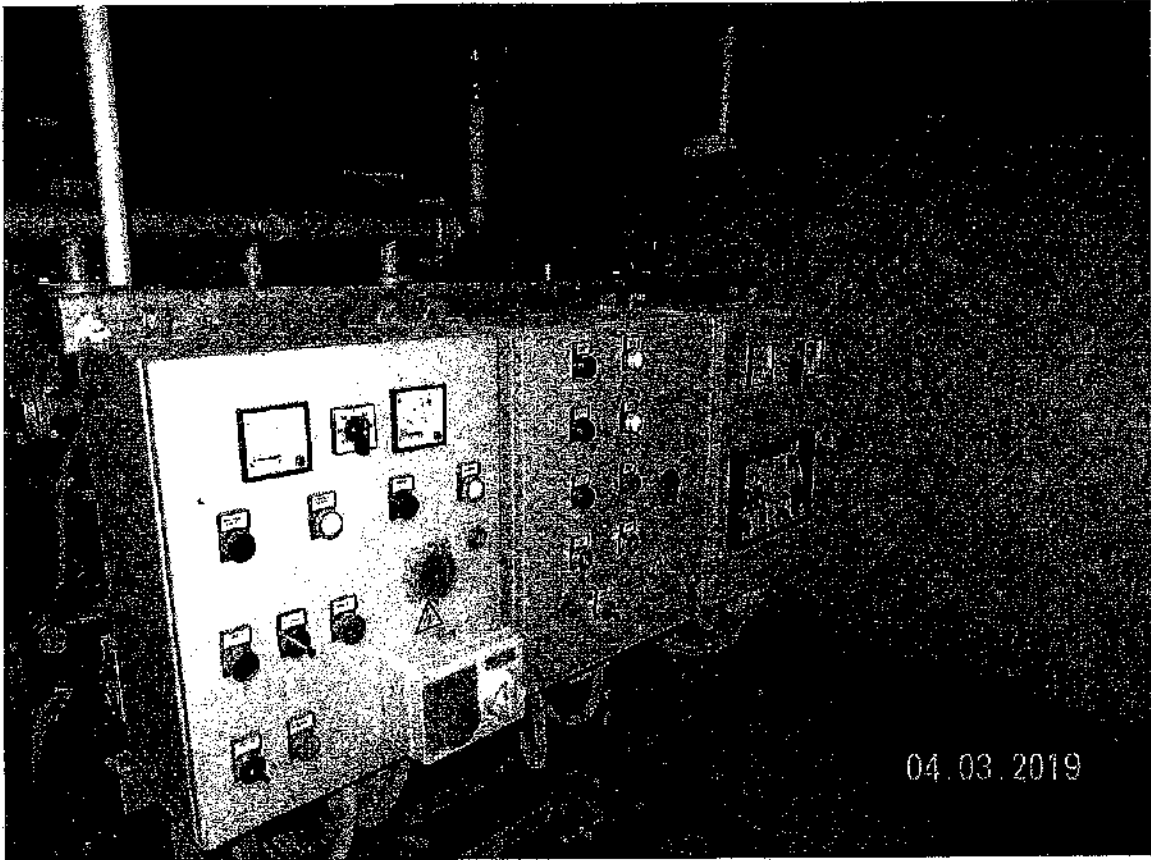
- il cedimento della cerniera inferiore della porta metallica di accesso al locale tecnico dell'impianto antincendio;
- la presenza generalizzata di alcune micro fessurazioni poste all'attacco delle murature di tompagno ai telai strutturali in c.c.a.;

Foto 7. locale impianto antincendio.

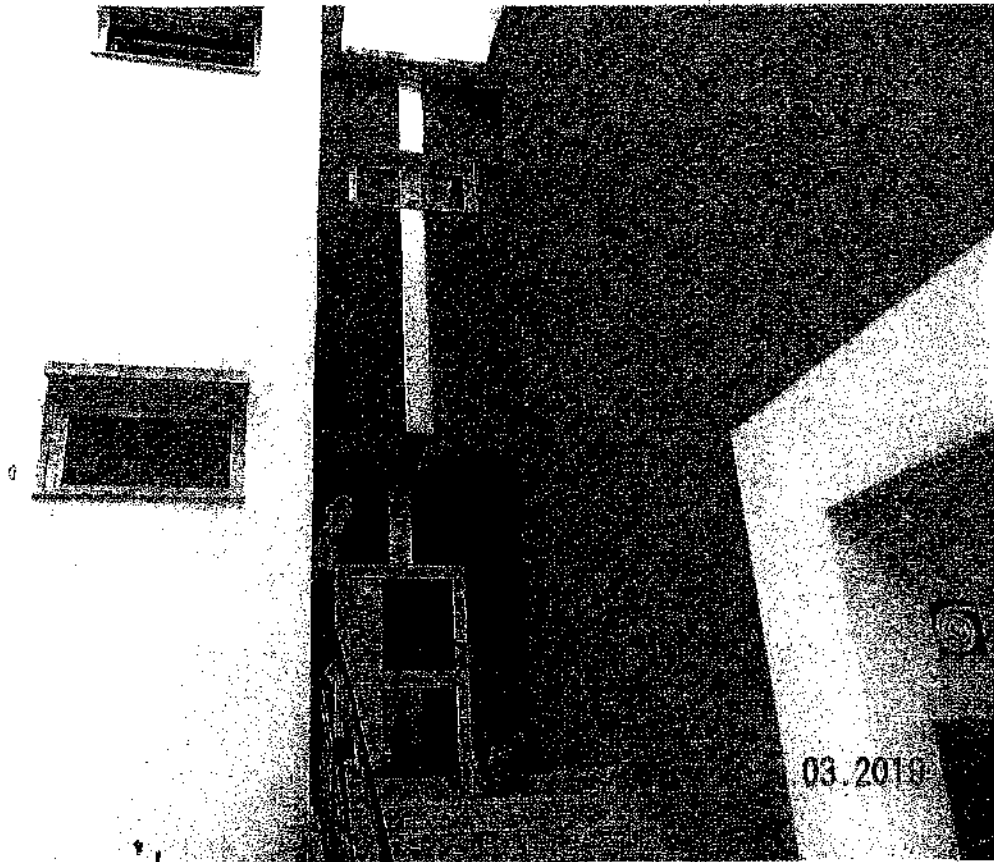
- la presenza di diverse lesioni delle murature di tompagno in prossimità dei giunti tecnici strutturali;
- il generalizzato ammaloramento degli intonaci e delle tinte, (con presenza di micro fessurazioni), in facciata, in corrispondenza dei frontalini e delle velette di protezione degli infissi;

Foto 9. giunto tecnico, lato ovest.

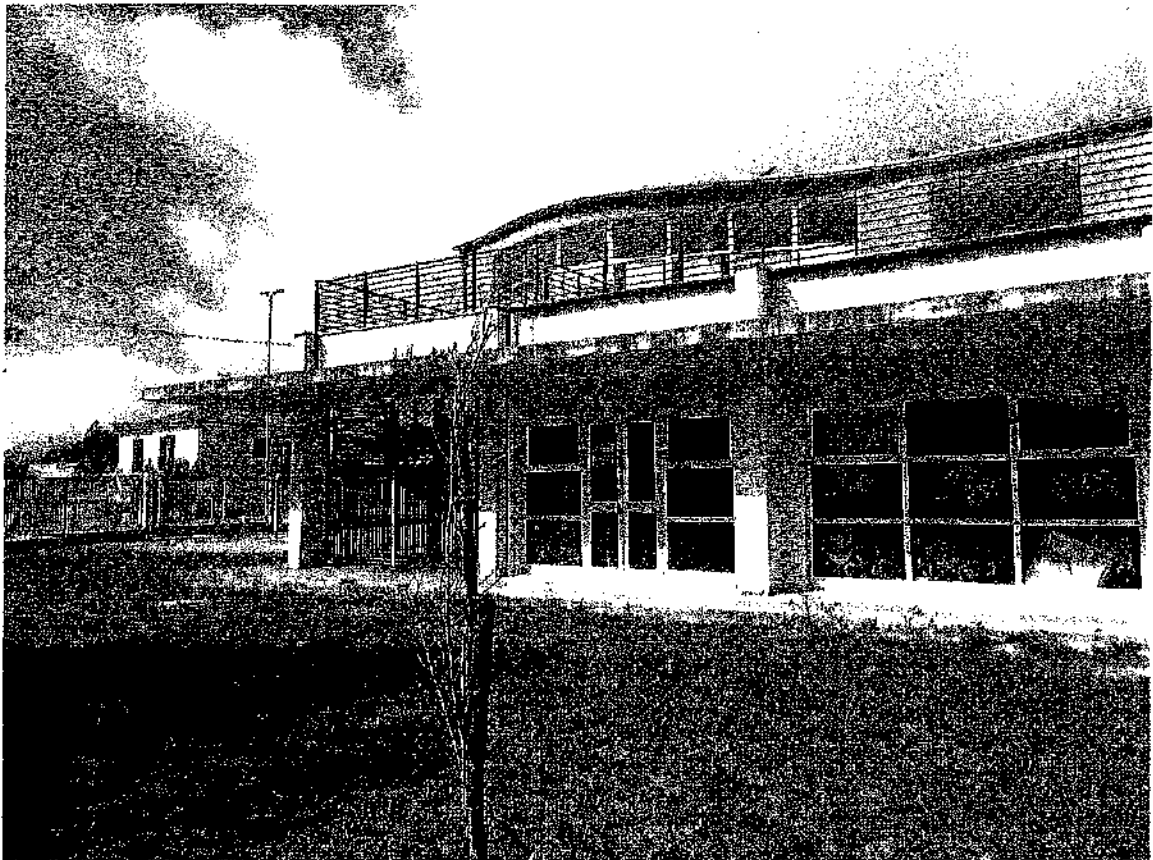
- l'inadeguato fissaggio di alcuni infissi al controtelaio; nello specifico il telaio degli infissi posti al piano terra, lato sud, subisce piccoli spostamenti se sollecitati da spinta.

Foto 13. infissi, lato sud.

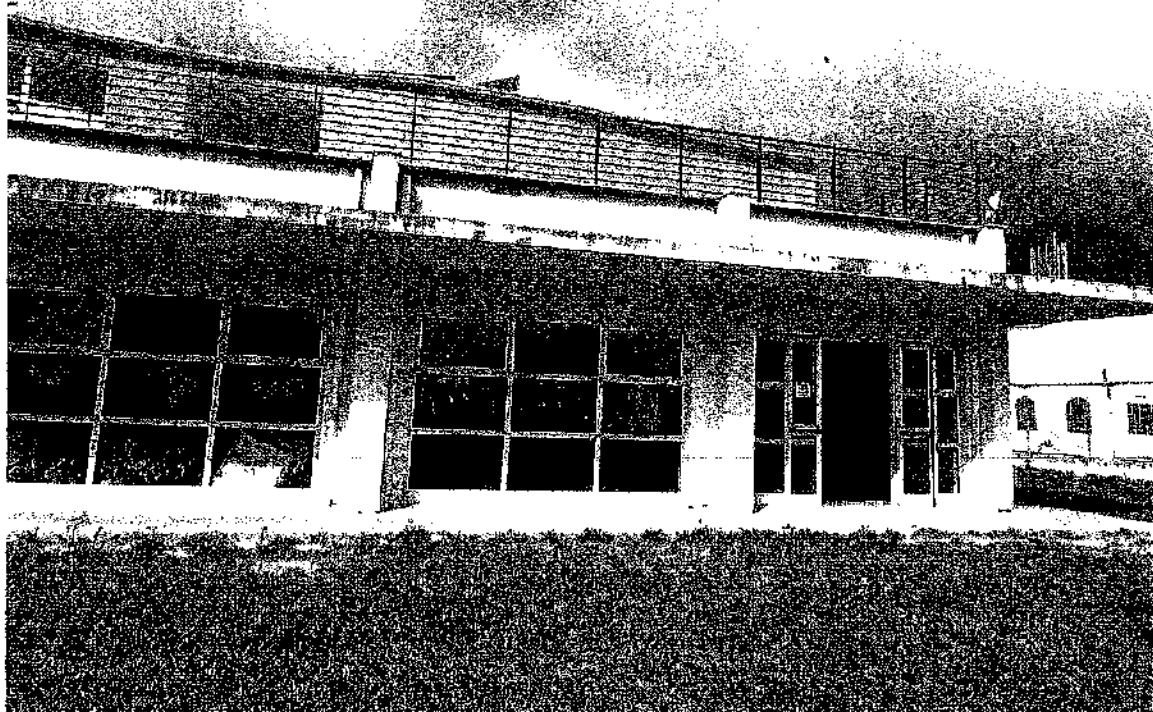
Foto 14. infissi, lato sud.

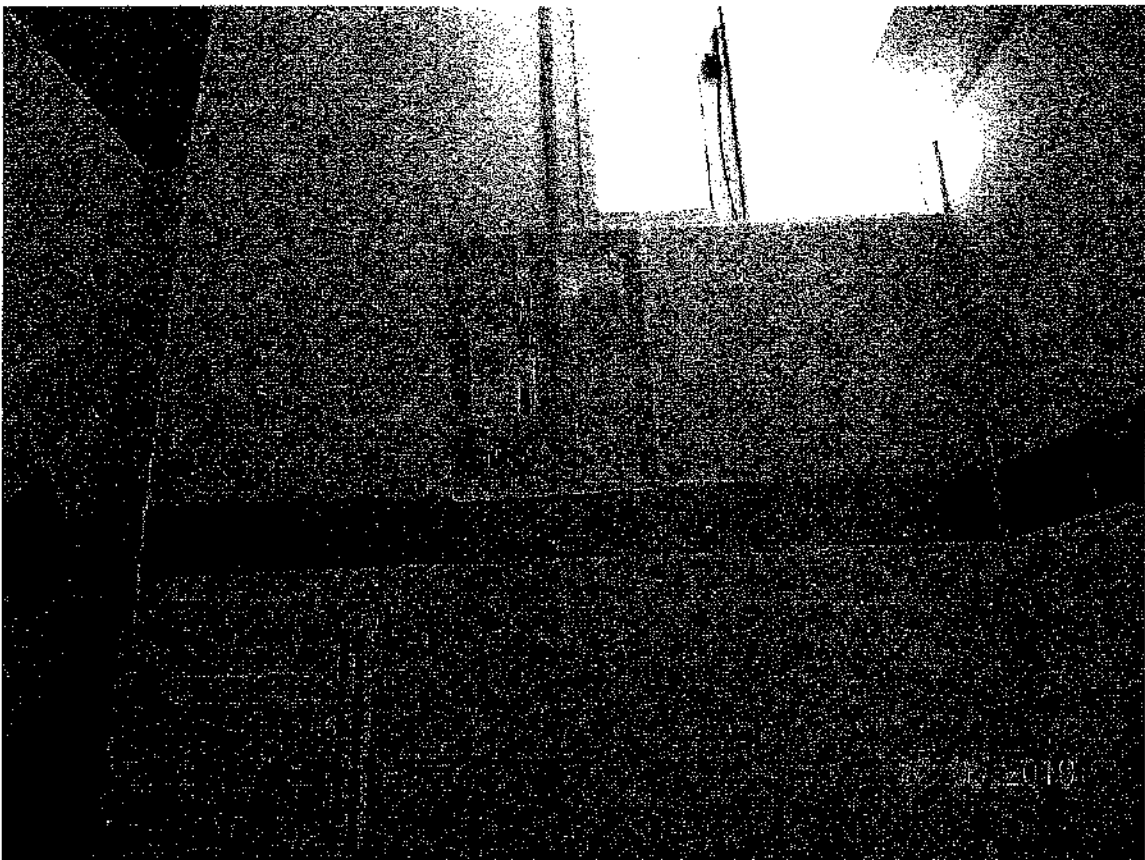
Foto 16. interno, giunto tecnico.

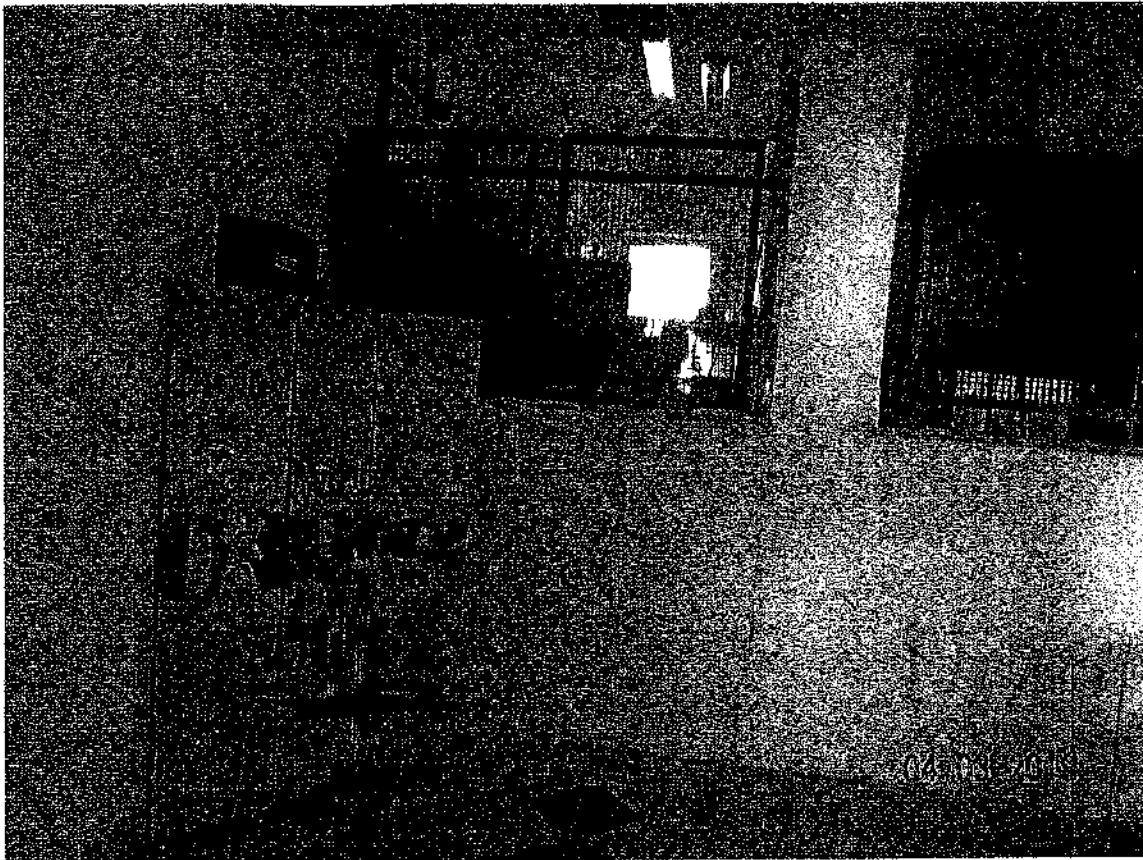
Foto 17. interno, giunto tecnico.

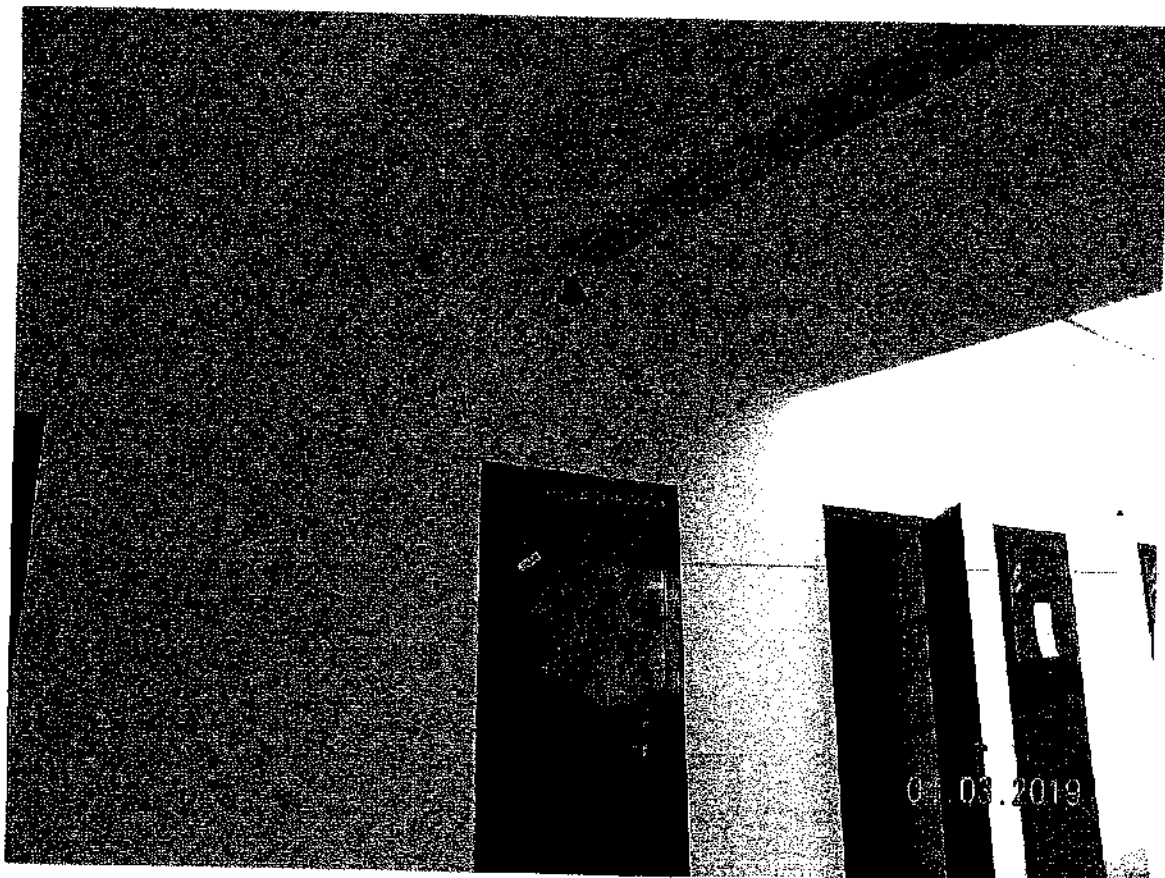
Foto 20. interno, giunto tecnico.

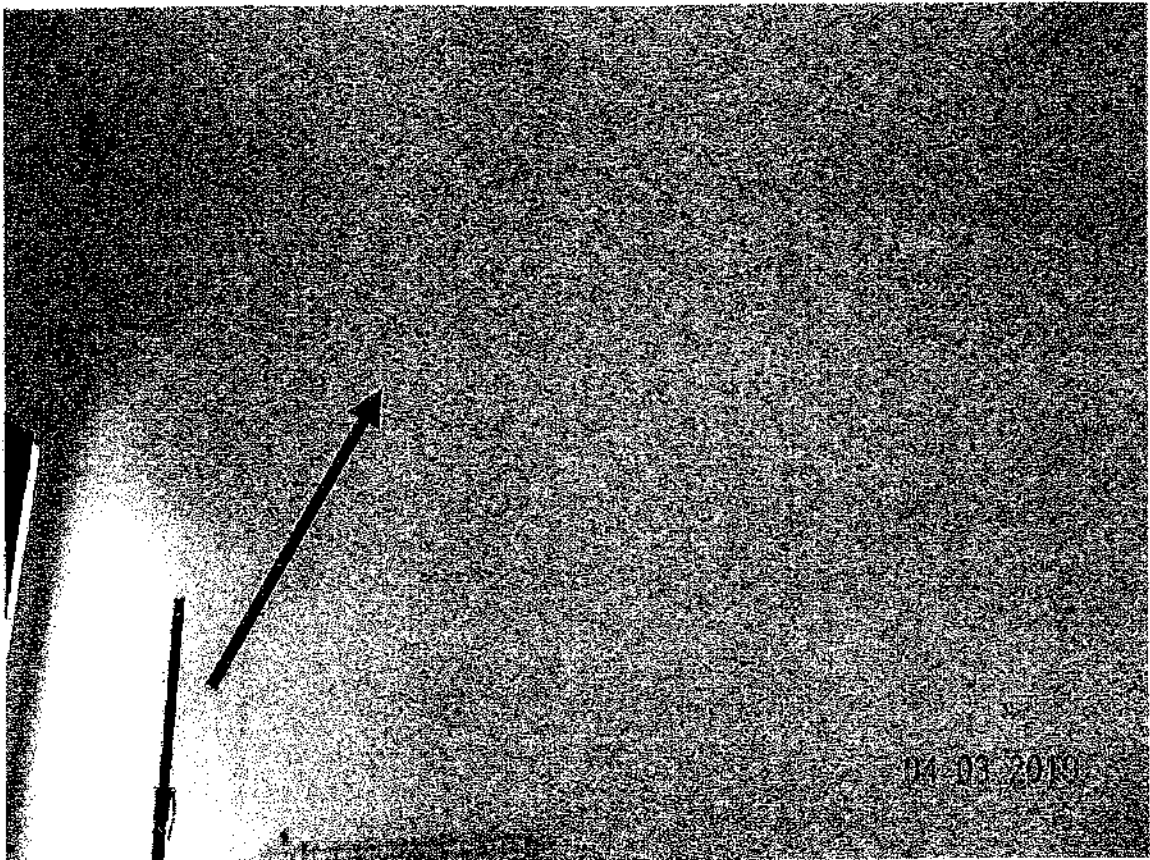
Foto 21. interno, microfessurazioni.

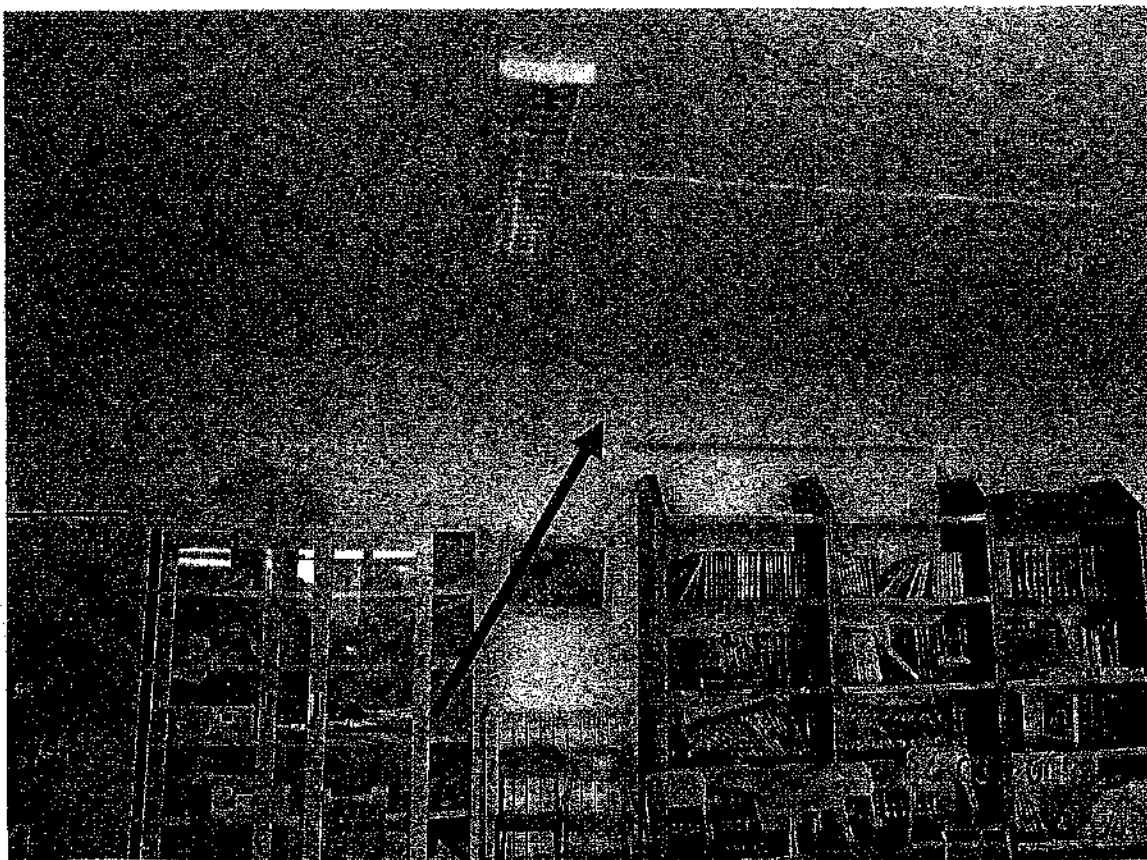
Foto 22. interno, microfessurazioni.
